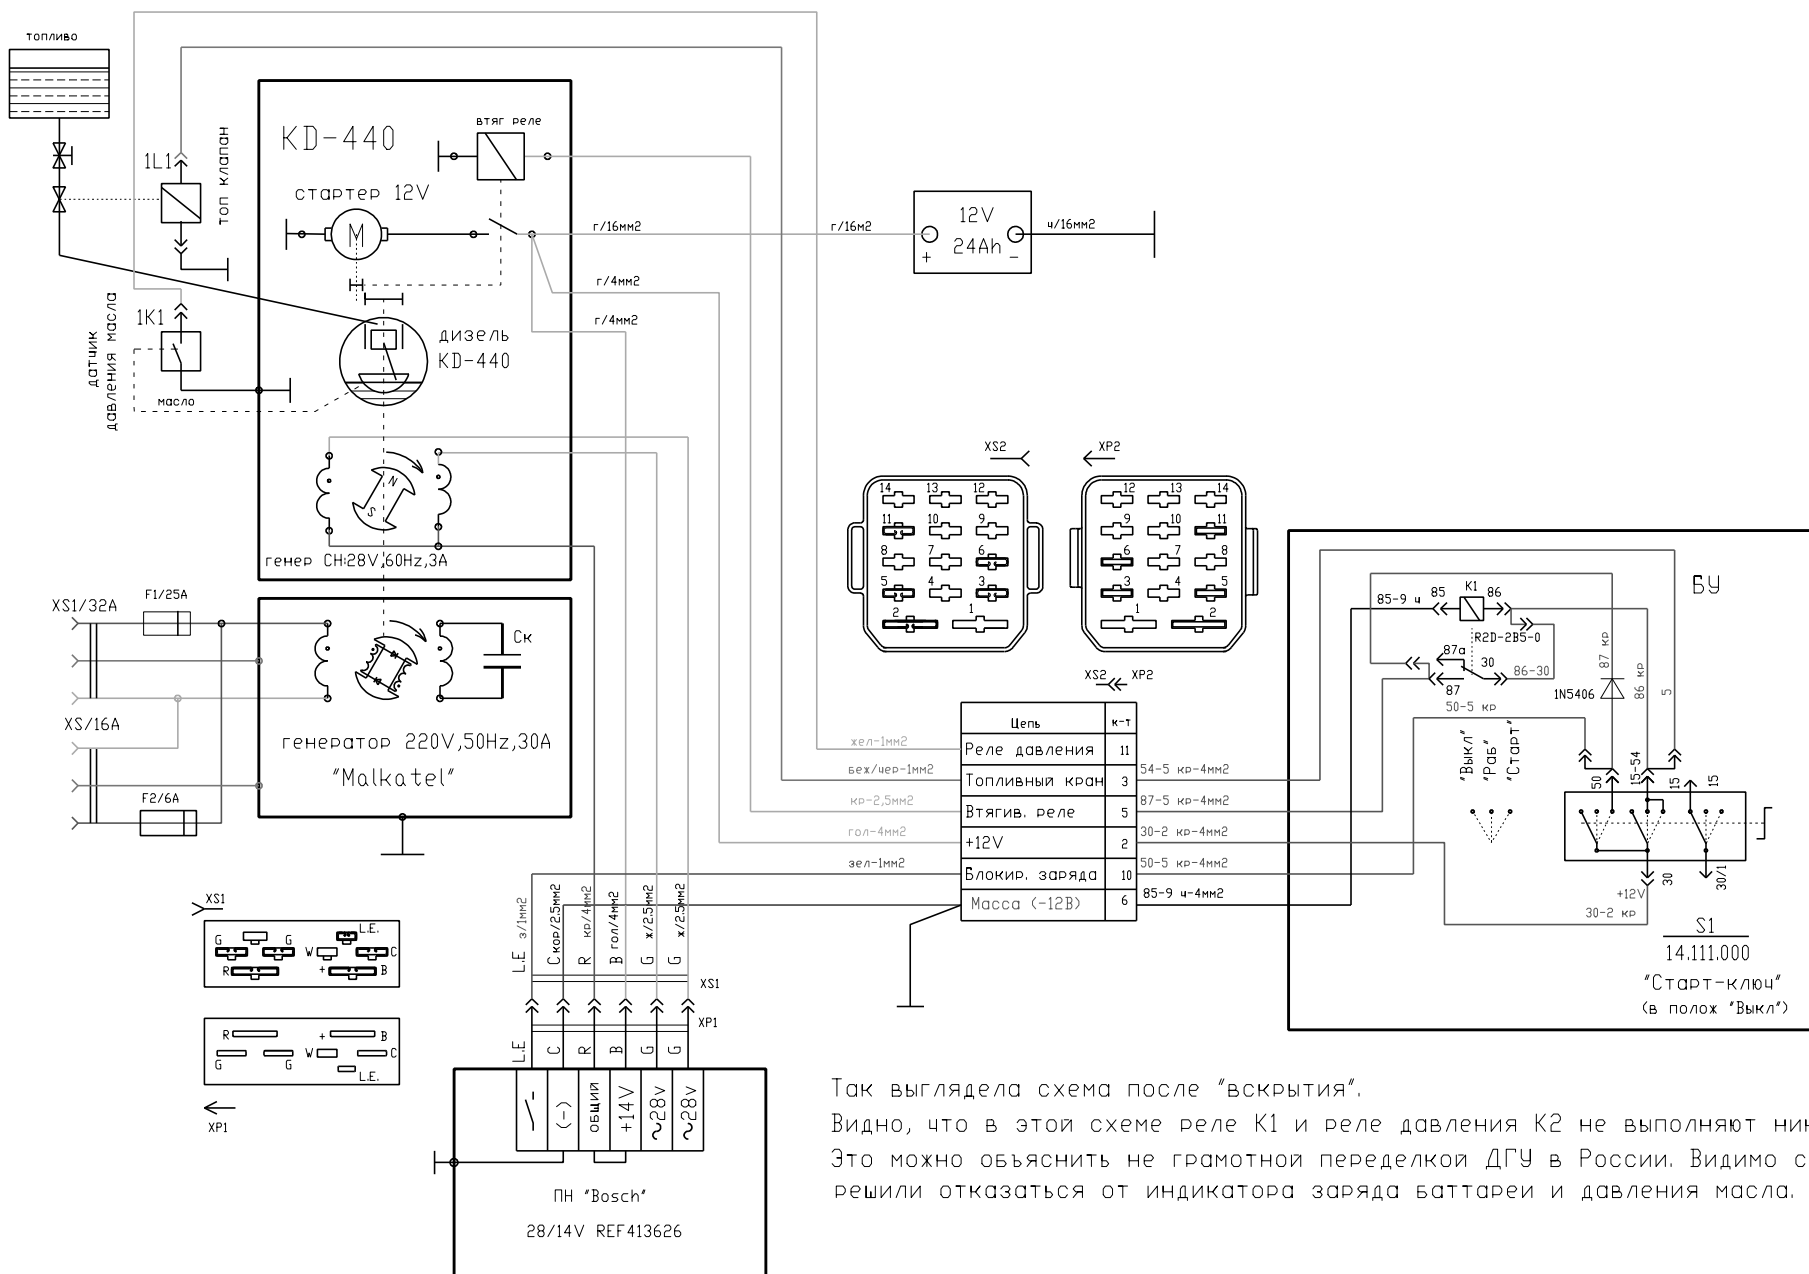
Так выглядела схема после "вскрытия".

Видно, что в этой схеме реле К1 и реле давления К2 не выполняют никакой роли. Это можно объяснить не грамотной переделкой ДГУ в России. Видимо с целью снижения решили отказаться от индикатора заряда батареи и давления масла.
